Höken

Höken 10

Bostadsfastighet, inventerad 1977.

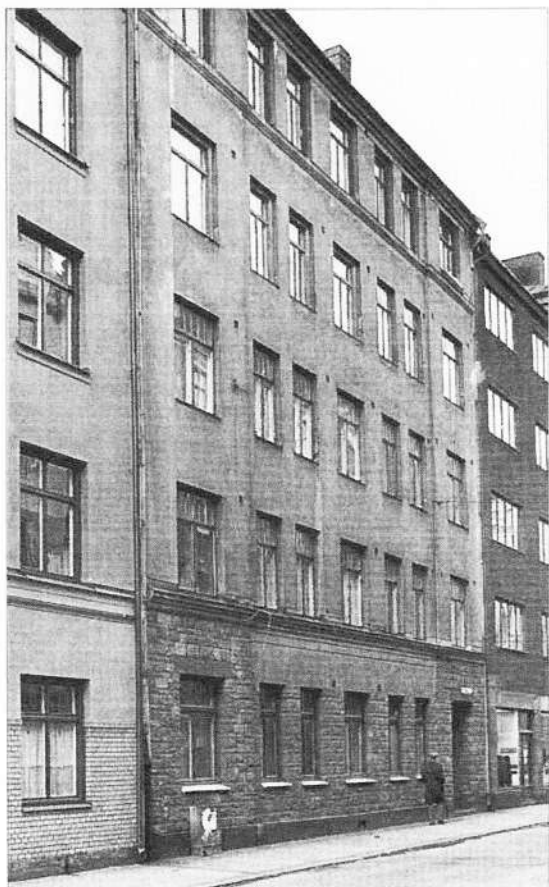
Gathus, 5 vån. **Gatufasad**: bv av grovhuggen natursten, därovan gulbrun slätputs. **Gårdsfasad**: grågul slätputs. Rött plåttak.

Entré (gathus): glasad port, golv av mönsterlagda konststensplattor i grått och svart, gula väggar, profilerad taklist, takrosett. Trapphus med halvtrappa av konststen, i övrigt av kalksten. Grå enkel- och pardörrar med fyllningar.

Fasaden har sedan inventeringen 1977 putsats i beige.

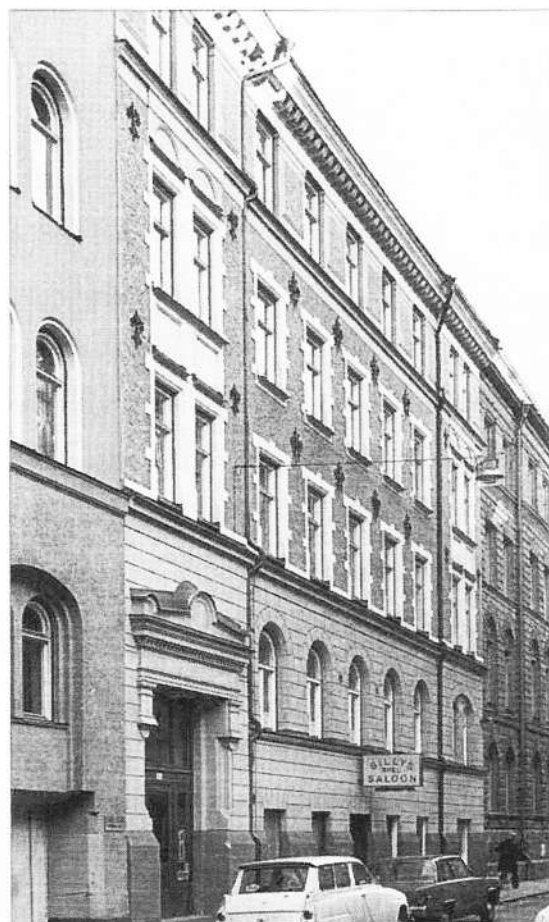
Höken 15

Gathus, 4 vån + soutvån. **Gatufasad**: grå sockel, bv i gulbrun band- och kvaderritsad slätputs, därovan gulbrun spritputs. Vita slätputsade fönsteromfattningar och ankarslutar, takgesims med konsoler. Rundbågade fönster vån 1 tr. Portal med rikt profilerat överstycke. **Gårdsfasad**: lila sprutputs. Svart plåttak.

Entré: mönsterlagt golv av svart/grå/röd konststen, kalkstens-trappa, hög stänkmålad träpanel, beige väggar, stucktaklist med konsoler, takrosetter. Delvis glasat mellandörrsparti. Trapphus med golv och trappor som entré, släta dörrar, ornerad stucktaklist och takrosett.

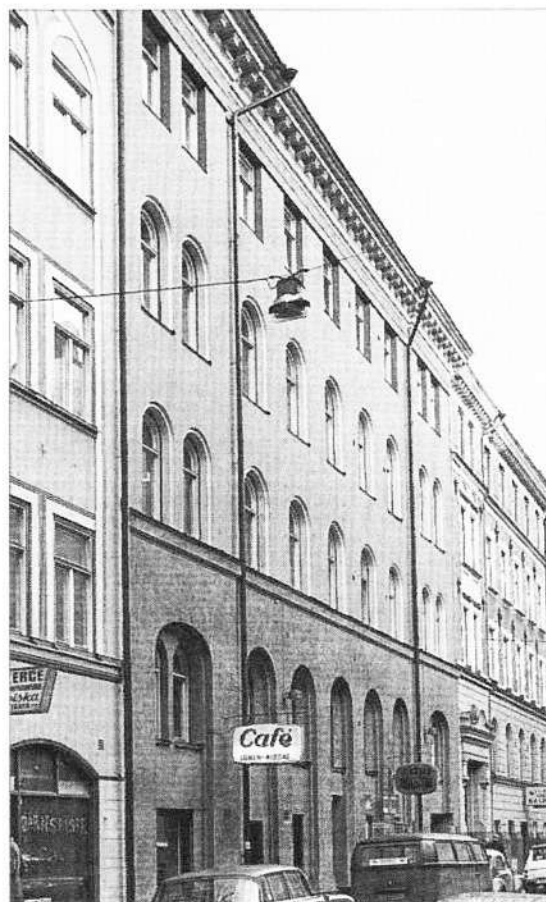
Höken 19

Gathus, 5 vån. **Gatufasad**: bv och portal av släthuggen natursten med dekor i grönt kakel, därovan beige slätputs. Vitaslätputsade fönsteromfattningar och vita bågformande band som omramar fönstren på ömse sidor av mittpartiet, översta våningen små rundbågade fönster. Fasaden i övrigt med sparsam dekor av ritsningar och räfflor. **Gårdsfasad**: gul slätputs. Svart plåttak.

Entré: golv av grå konststen med röd och svart fris, beige väggar. Gröna, släta dörrar med spröjsat överfönster. Brunmålad profilerad taklist, brunt tak. Trapphus med golv, kalkstenstrappor, dörrar och väggar och tak som i entré. Akantusdekorationer vid taket till trapphusöppningen.

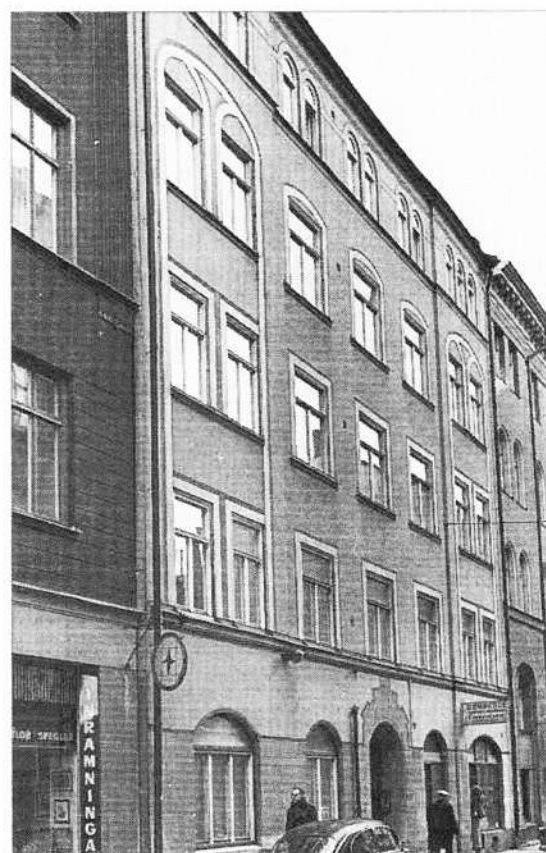
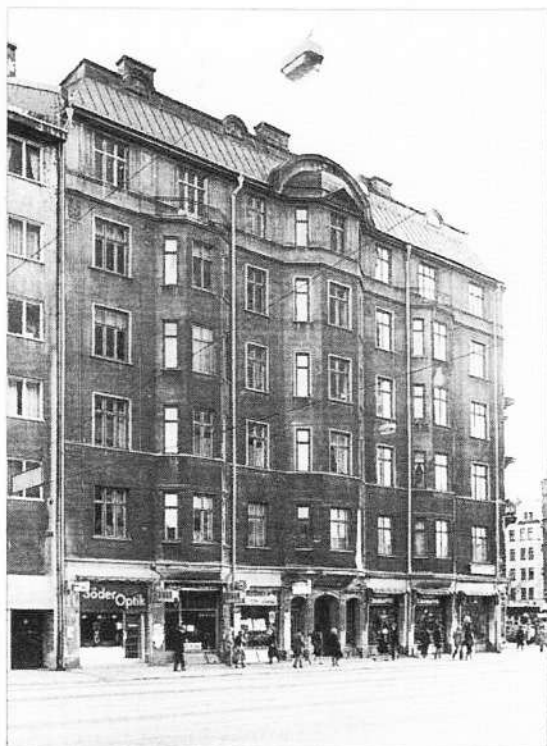
Höken 20

Gathus (hörnhus), 6 vån. **Gatufasad:** bv av natursten, därovan brun sprutputs. Frontoner, burspråk, balkonger med smidesräcken, vån 1 tr bandritsad. Fasaden i övrigt sparsamt dekorerad med räfflade lisener, medaljonger och festonger. Fasat hörn. Portal omgiven av pilastrar. **Gårdsfasad:** grå slätputs. Svart plåttak.

Entré (69): glasad port, golv av vit marmor med grå bård, trappa och panel av vit marmor. Väggarna grönmarmorade i stucco lustro. Stucktaklist, glasade spröjsade mellandörrar. Trapphus t h har grå/vitrutigt marmorgolv med grå bård, vit marmortrappa, väggar marmorade i gråbeige, stucktaklist. Träådrade enkel- och pardörrar med fyllningar, en del glasade och spröjsade. Trapphus t v har golv av grå konststen med rödbrun bård. Trappor av konststen, vitmålade väggar och stucktaklist. Smidesräcke i trapploppet.

Sedan inventeringen har fasaden putsats i ljus brunrosa slätputs.

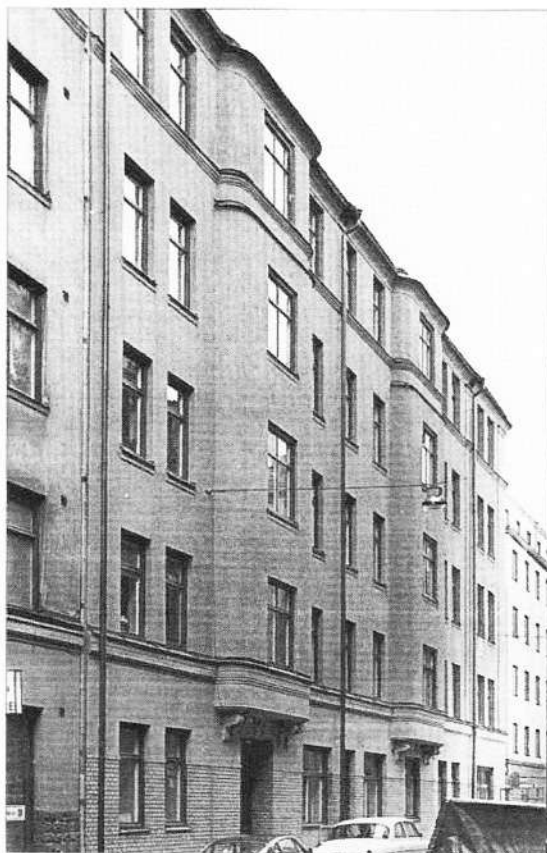
Höken 21

Gathus (hörnhus), 5 vån. **Gatufasad:** bv delvis av gult tegel, därovan gul slätputs. Burspråk, rundat hörn. **Gårdsfasad:** gulbrun slätputs. Svart plåttak.

Entré (36): glasad spröjsad port, svart/vitrutigt marmorgolv med vit fris, hög brun träådrad panel, gråvita väggar med fältindelade dekor, profilerad taklist, glasade spröjsade mellandörrar. Trapphus med golv som i entré, kalkstenstrappor, väggar ljust grågröna och gråvita, träådrade enkeldörrar med fyllningar, profilerad taklist.

Sedan inventeringen har fasaden putsats i kraftigt gul slätputs.

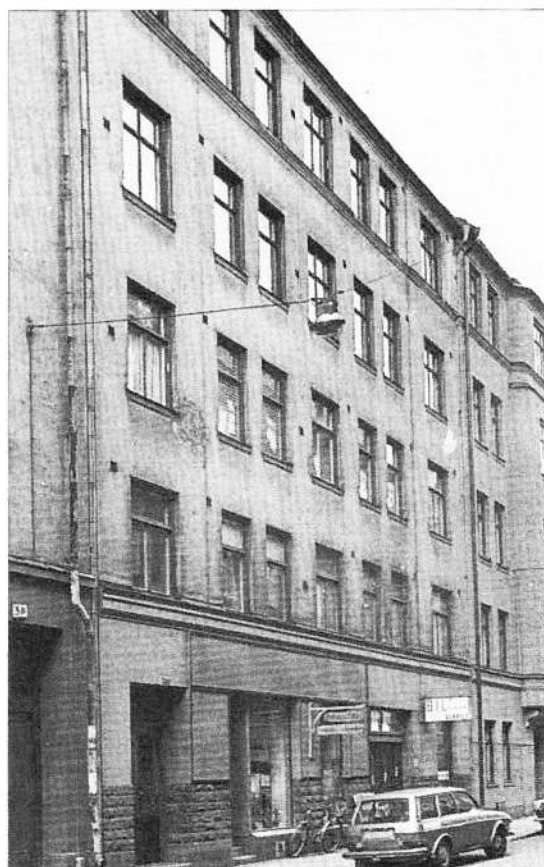
Höken 24

Gathus (hörnhus), 6 vån. **Gatufasad:** sockel av marmor, bv delvis med brun plåt, därovan grå terrasitputs. Fasaderna veckad med balkonger. **Gårdsfasad:** grå sprutputs. Svart plåttak.

Entréer: Portparti i glas och metall, golv och trappor av grågrön marmor med grå fris, beige väggar, släta trädörrar.

Fasaden har sedan inventeringen putsats om i beigerosa och balkongerna har fått brun plåt.

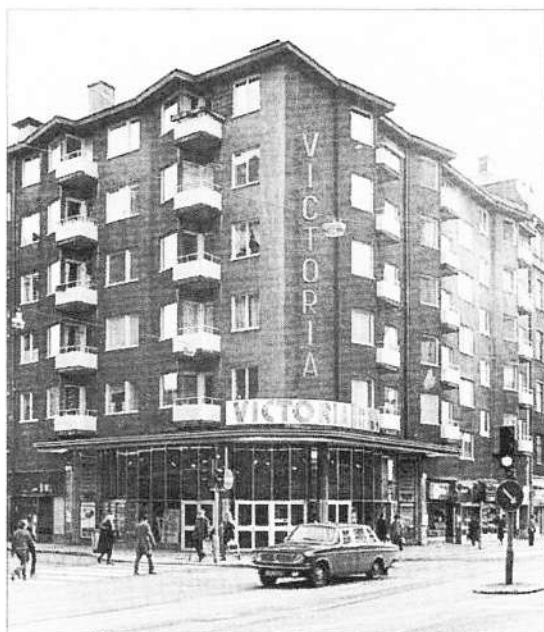
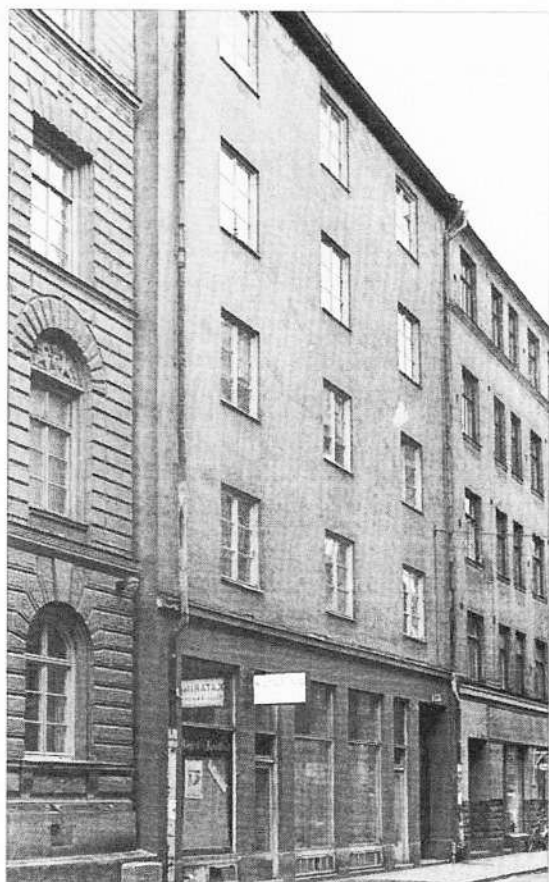
Höken 25

Gathus, 5 vån. **Gatufasad**: bv av grå slätputs, därovan gulbrun slätputs. **Gårdsfasad**: gulgrå grov puts. Svart plåttak.

Entré: golv av grå kalksten, vita väggar med dekormålning i grått och rött. Trapphus med golv och trappor av kalksten, gråbeigemarmorade väggar, gråmålade enkeldörrar med fyllningar, kälrat tak.

Fasaden har sedan inventeringen putsats kraftigt gul, bv i gråbeige slätputs.

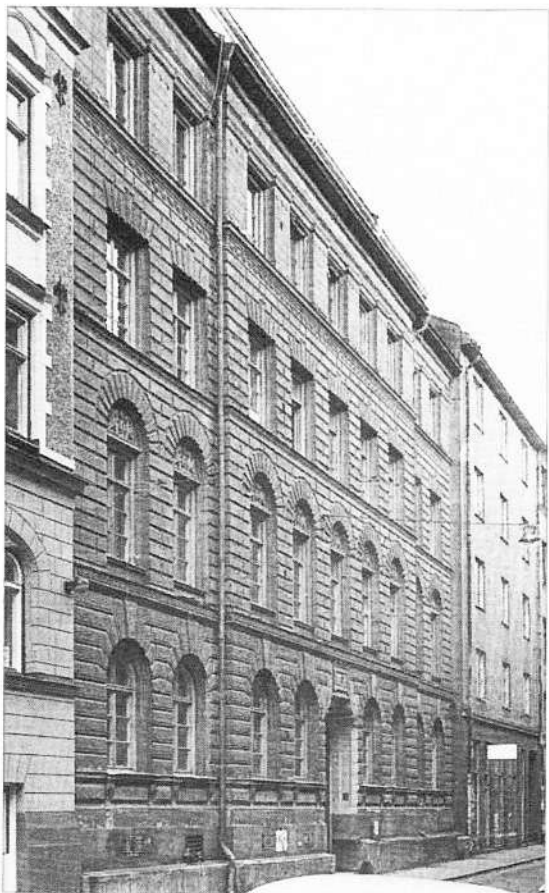
Höken 26

Gathus, 4 vån. **Gatufasad**: grå sockel, därovan gulbrun spritputs och slätputs. Rikt varierad putsdekor med kraftig rusticering, överst bandritsad. Våningsband med meanderslinga resp löpande hund-slinga, konsoler och skulpterade fönsteröverstycken med lejon.

Gårdsfasad: grå slätputs. Svart plåttak.

Modernisering och planändringar 1985. Fasaden har putsats gul och väggarna i entréerna målats om i grått.

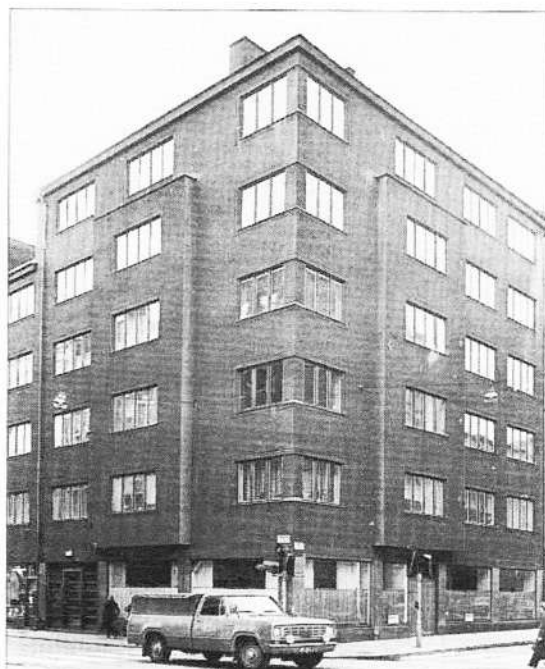
Höken 30

Gathus, 6 vån. **Gatufasad:** bv grå konststen, därovan beige sprutputs. **Gårdsfasad:** ljusbeige sprutputs. Svart plåttak.

Entré: portparti i trä och glas, golv och panel i grå marmor, gulbrunmarmorade väggar med grön bård och brun omramning. I inre entré stänkmålade väggar. Trapphus med golv och trappor av vit marmor, gröna väggar, ekdörrar med en fyllning, kälat tak.

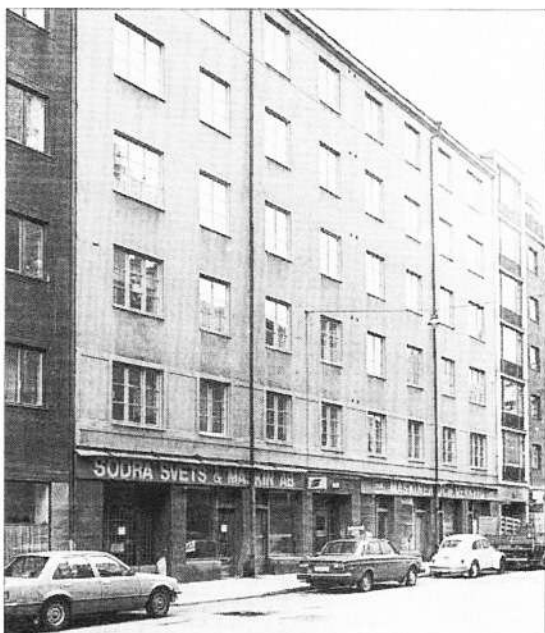
Höken 31

Gathus, 7 vån. **Gatufasad:** bv av släthuggen natursten, därovan brun terrasitputs. Fönsterpartier, inramade av brun plåt och vit slätputs, symmetriskt placerade på fasaden. Översta våningen indragen och med balkonger. **Gårdsfasad:** grå terrasitputs. Svart plåttak.

Entré och trapphus (116): Gallergrindar framför portarna av trä och glas, golv och trappor av grå marmor, flingmålade väggar, släta dörrar.

Sedan inventeringen har gatufasaden sprutputsats i gult och gårdsfasaden i beige-rosa.
